SANIERUNG eines ehemaligen Stallanbaus in Oldenburg, Osternburg

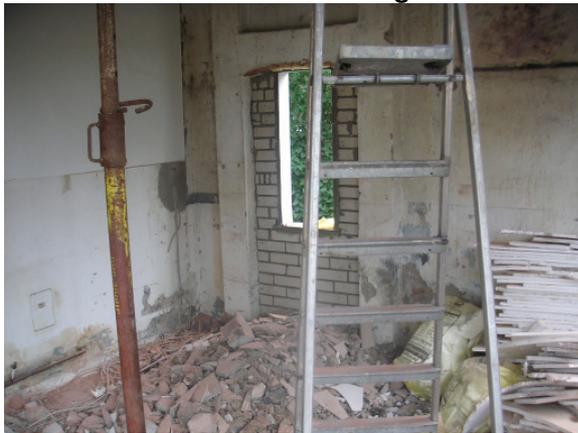
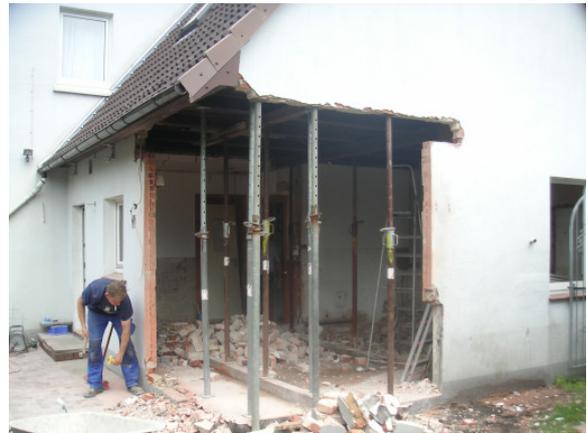
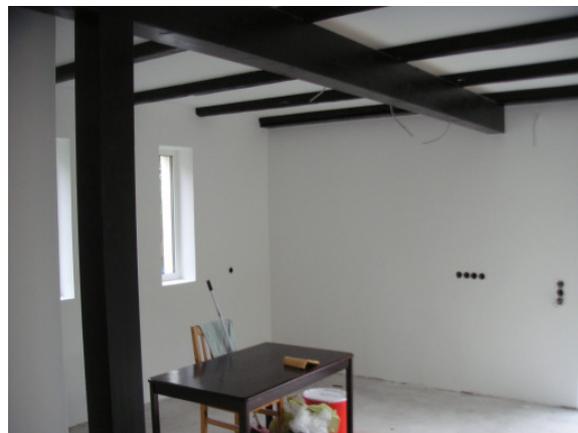
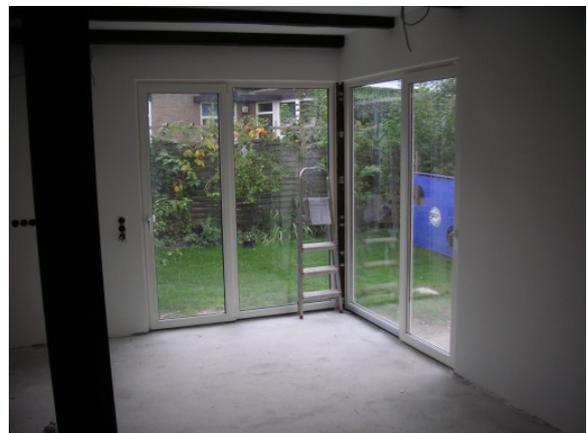
Vor und während der Sanierung

Der ehemalige Stallanbau wird als Küche genutzt. Mangelnde Dämmung der Gebäudehülle (einschalige Wand 11,5 cm, keine Dämmung des Fußbodens und alte Fenster), eine veraltete Kücheneinrichtung und mangelnde natürliche Belichtung heigten bei den Bauherren den Wunsch nach Veränderung.

- Anlegen neuer Öffnungen (Fenster), schließen alter Öffnungen
- Abfangung der Decke, um einen stützenfreien Raum zu bekommen (Dachgeschoß ist ausgebaut)
- Schwimmender Ausgleichsestrich mit Dämmung
- Dämmung der Außenwände mit Wärmedämm-Verbund-System (WDVS)
- Neue Fenster mit 3-fach Isolierverglasung $U_g = 0,7$
- Fußbodenheizung und neue Elektroinstallation mit Leuchtenkonzept
